# 危険箇所点検結果報告書

令和7年6月14日（土）実施

羽津小学校PTA安全部

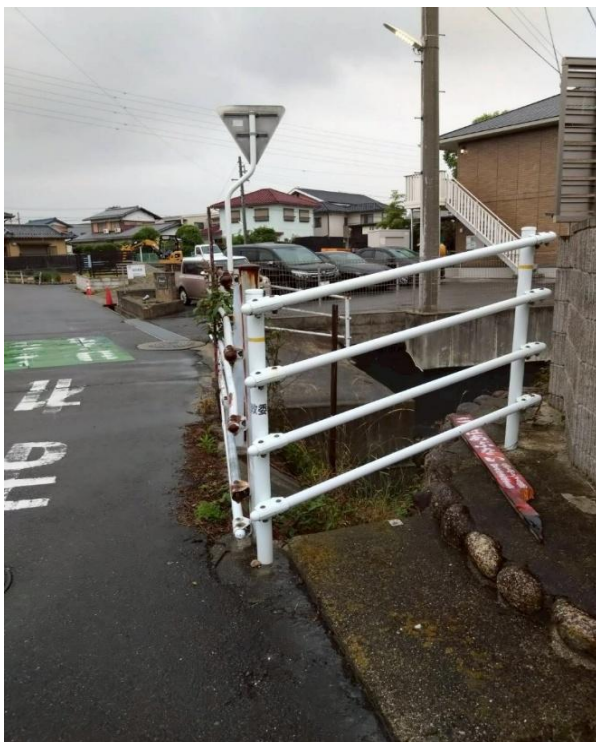
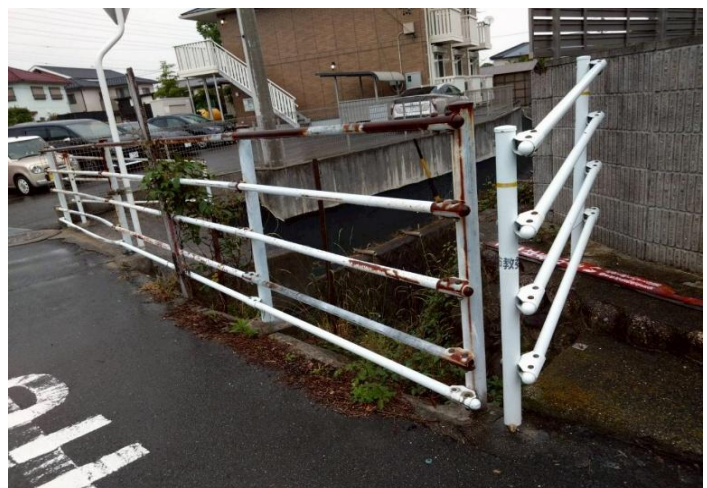
| 番号 | 地区 | 危険箇所名称 | 種別 | 危険箇所指定理由 |
|---|---|---|---|---|
| ① | 大宮 | 旧法徳製陶 北東側 | 水路 | 溝が深い |

令和6年度点検時にはあった不法投棄禁止の警告看板がなくなっている  
 注意を促す「ここはあぶない」の赤立札が折れている。  
 ガードレールの錆つきは昨年度と同様  
 侵入防止対策はなされているものの、引き続き警戒が必要な箇所である。

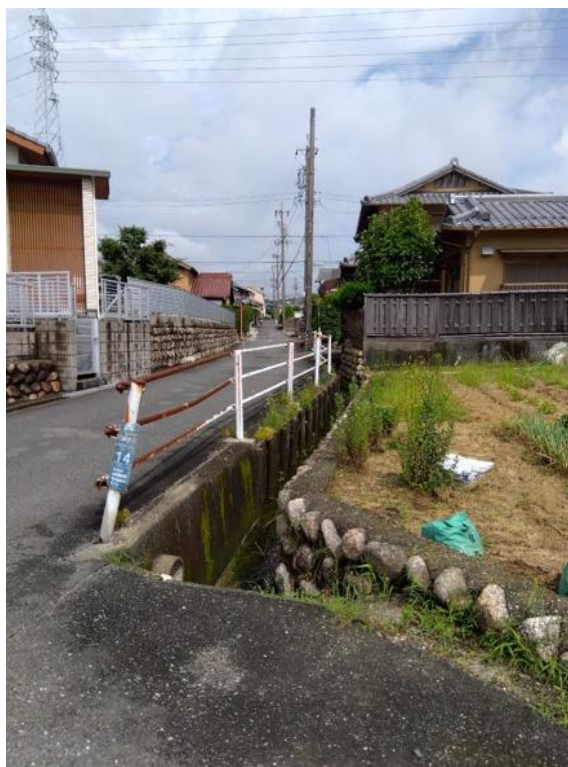
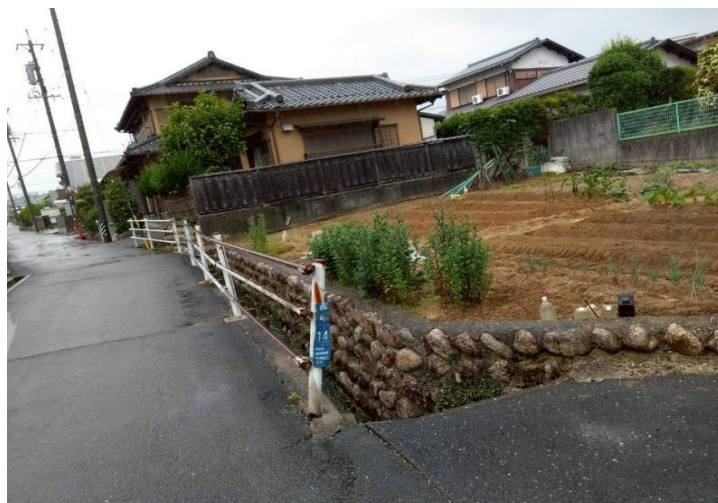
| 番号 | 町名 | 危険箇所名称 | 種別 | 危険箇所指定理由 |
|---|---|---|---|---|
| ② | 大宮西 | 旧法徳製陶 北側 | 側溝 | 溝が深く、転落防止対策等なし |

例年どおり。側溝東側には転落防止のガードレール等は未設置である。  
 街区表示の看板が破損している（令和３年度に破損を確認後から変化なし）  
 溝は深いが幅は狭いため、局地的な大雨の時には増水し溢れる可能性がある。  
 引き続き警戒が必要な箇所である。

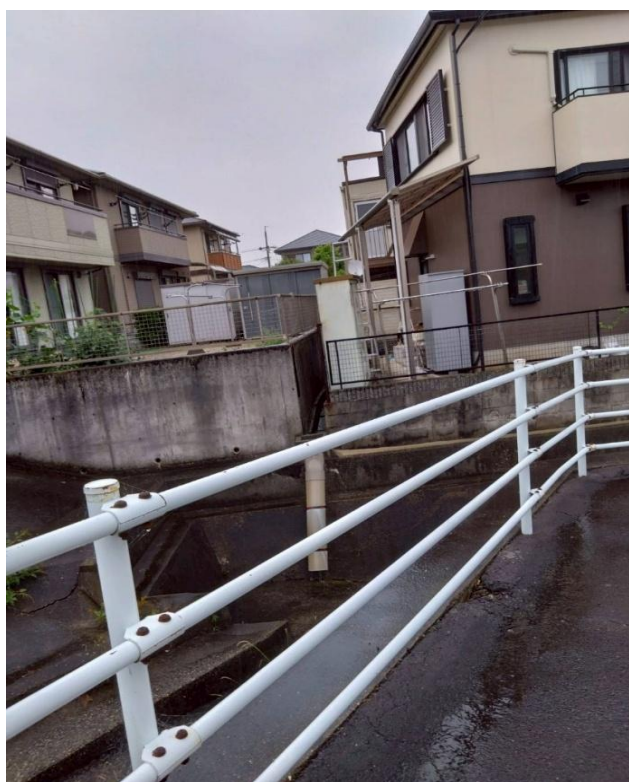
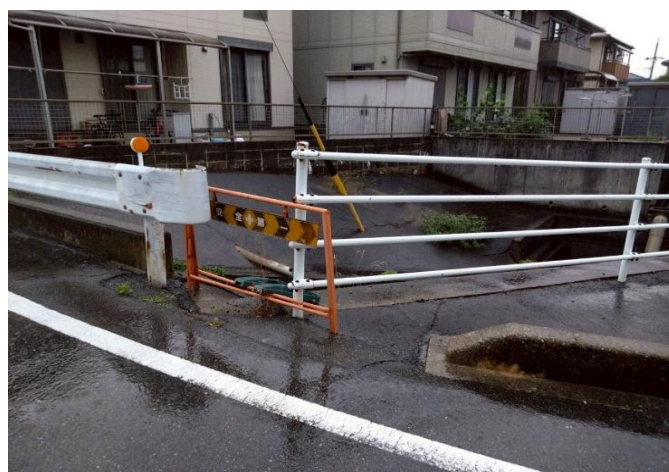
| 番号 | 地区 | 危険箇所名称 | 種別 | 危険箇所指定理由 |
|---|---|---|---|---|
| ③ | 大宮西 | 三角公園 北側 | 水路 | 水深が非常に深く、急勾配。 |

例年どおり

排水路の幅が広くて深だけでなく急勾配のため、児童が落ちると登ってこれない可能性がある。  
侵入防止対策はなされているものの、バリケードによる仮設箇所もあるため、引き続き警戒が必要な箇所である。

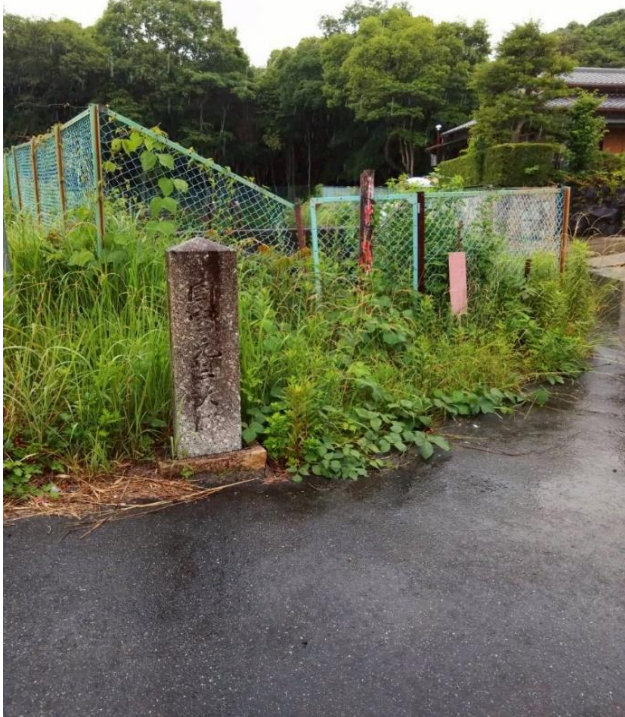
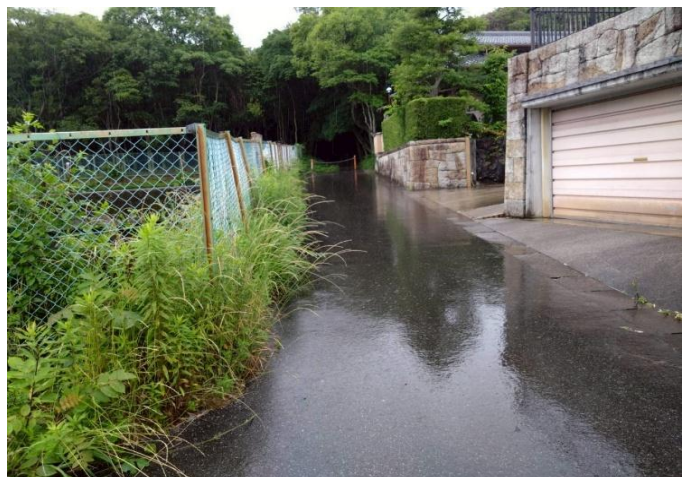
| 番号 | 地区 | 危険箇所名称 | 種別 | 危険箇所指定理由 |
|---|---|---|---|---|
| ④ | 緑丘 | 垂坂山入口付近 防火水槽 | 防火水槽 | 水深が深い |

例年どおり。除草作業が必要。  
 水槽周辺は侵入防止対策としてフェンスが設置されているが、  
 フェンス周辺に雑草が繁茂しており、危険の注意喚起看板の一部が隠れている。  
 垂坂山へ向かう道は人通りが少ない。注意喚起看板は老朽化し外れている。

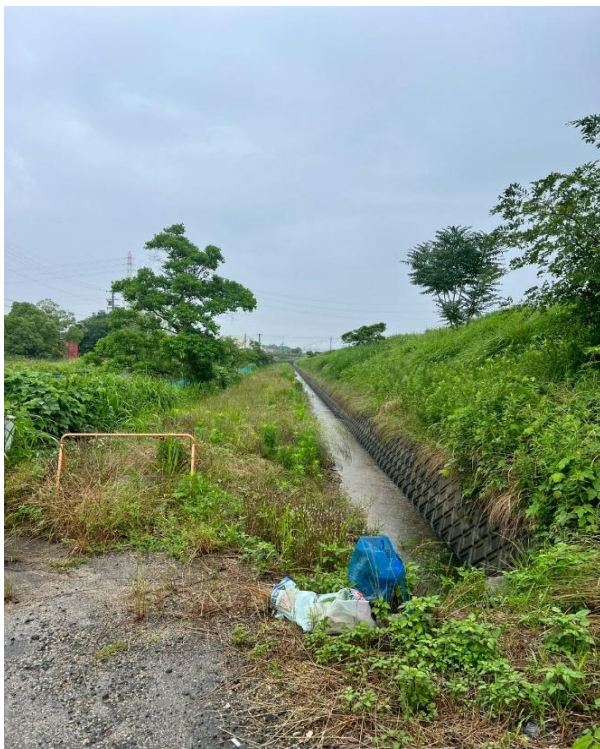
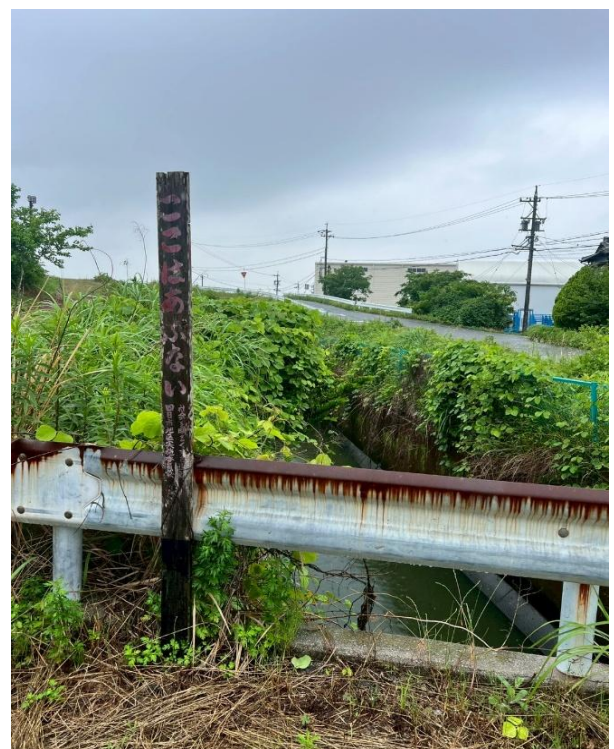
| 番号 | 地区 | 危険箇所名称 | 種別 | 危険箇所指定理由 |
|---|---|---|---|---|
| ⑤ | 富士 | 海蔵川左岸 川裏水路 | 排水路 | 水深が深い |

令和6年度は侵入防止用のキングポストが倒壊していたが、撤去されていた。  
フェンスやガードレールで侵入防止対策は施されているが、雑草が繁茂し見えづらい。  
水深が深く、東側は侵入防止策もないため、引き続き警戒が必要な箇所である。

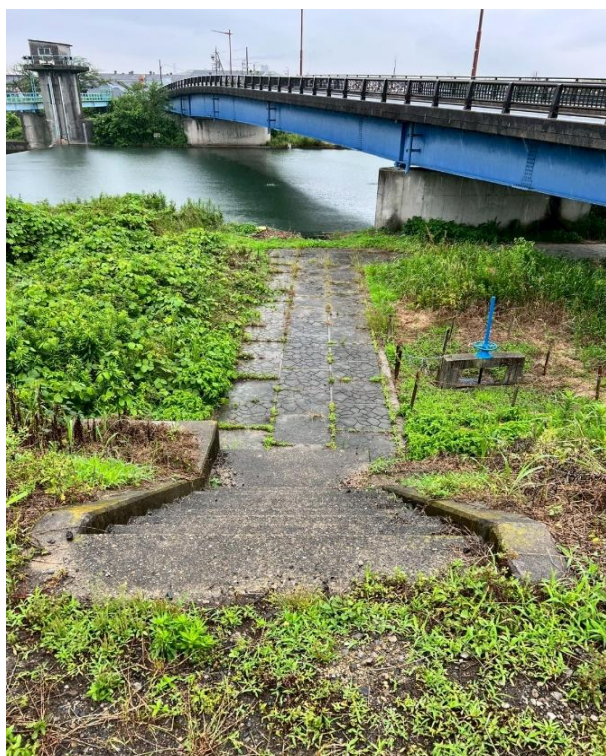
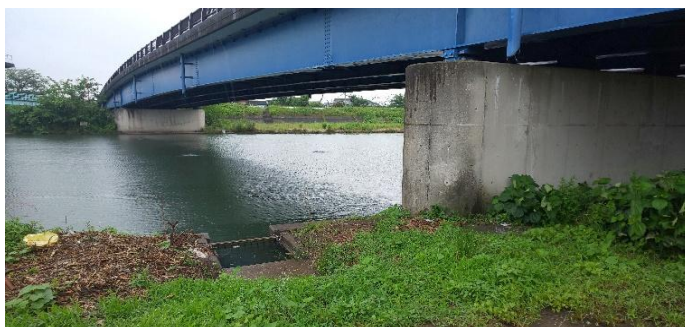
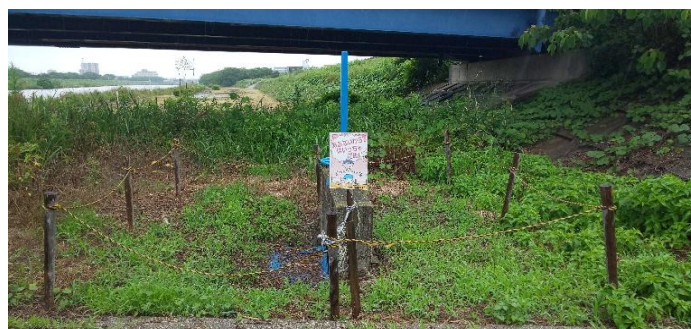
| 番号 | 地区 | 危険箇所名称 | 種別 | 危険箇所指定理由 |
|---|---|---|---|---|
| ⑥ | 富士 | 海蔵川左岸 河川敷 | 河川敷・樋門 | 水難事故 |

川表階段護岸のため手すりなし、水面に降りやすく上流側も含めて水面利用が可能だが、水難事故に対して注意喚起するものは何もないため、引き続き警戒が必要な箇所である。樋門川表ゲートには木杭トラロープで侵入防止対策はあるが、施設管理者は不明。樋門には、羽津小学校PTAが平成30年に設置した注意喚起看板が存置している。

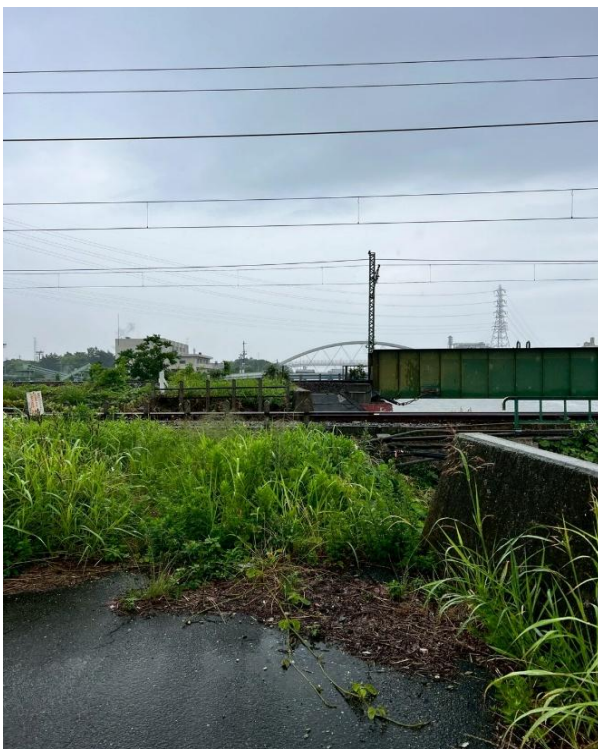
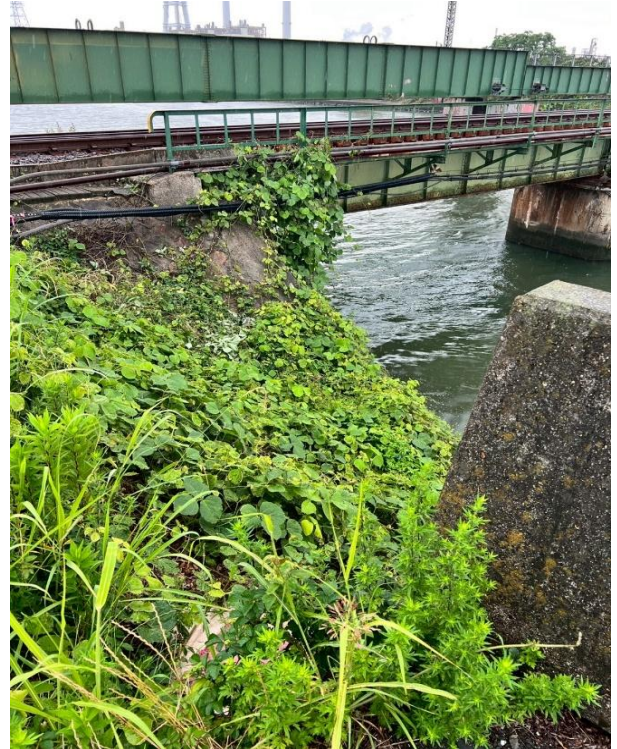
| 番号 | 地区 | 危険箇所名称 | 種別 | 危険箇所指定理由 |
|---|---|---|---|---|
| ⑦ | 富士 | 海蔵川左岸 JR線路付近 | 法面<br>線路 | 急勾配な法面<br>線路への侵入が可能 |

JR線路への侵入防止対策がなく、堤防天端から侵入可能な状況であり極めて危険。  
堤防天端とJR線路との間に雑草が繁茂しており境目がわからない。  
波返しとJR橋梁の間から滑落した場合、急斜面のため大人でも登ってくるのは困難。  
引き続き警戒が必要な箇所である。

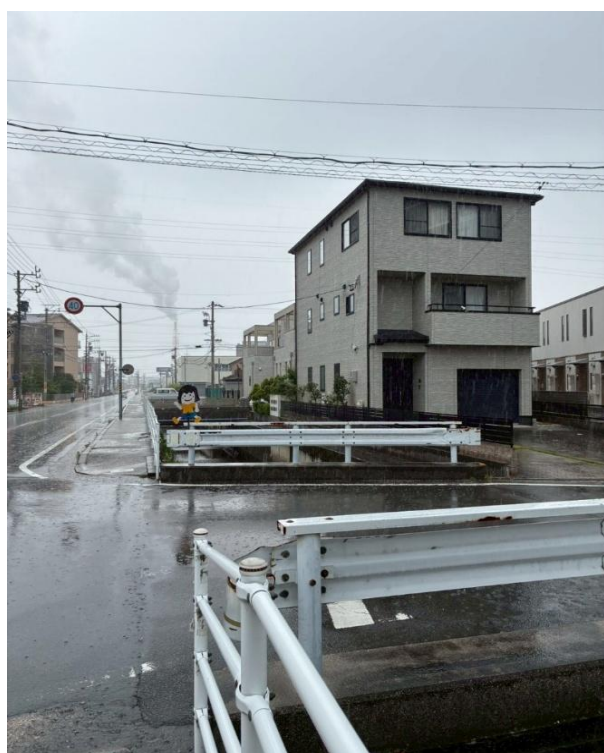
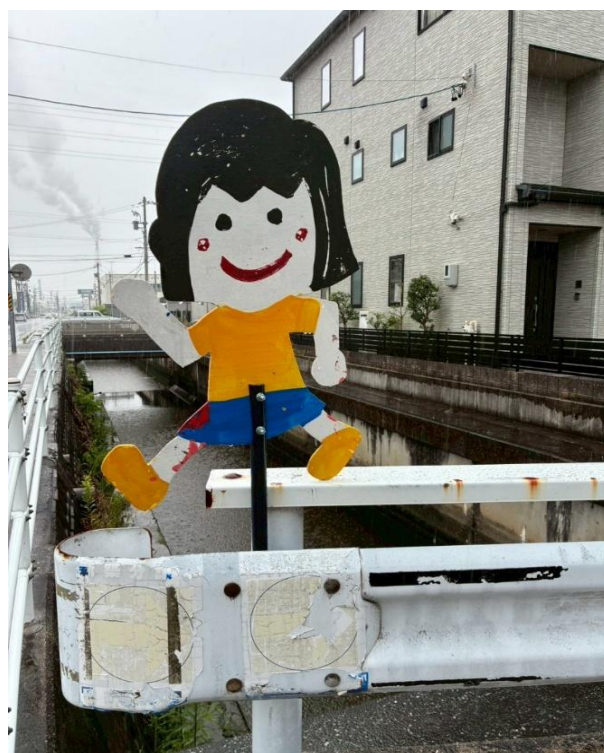
| 番号 | 地区 | 危険箇所名称 | 種別 | 危険箇所指定理由 |
|---|---|---|---|---|
| ⑧ | 富士 | T字路 | 歩道 | 歩道が狭く交通量多い |

令和6年度は破損していた東側の飛び出しが復旧されている。  
西側の飛び出し君は無いまま。その他、例年どおり。  
東西は国道1号線と国道23号線を結ぶ道路であり、南北は国道1号線渋滞時の  
抜け道でもあることから、依然として交通量が多いため引き続き警戒が必要な箇所である。

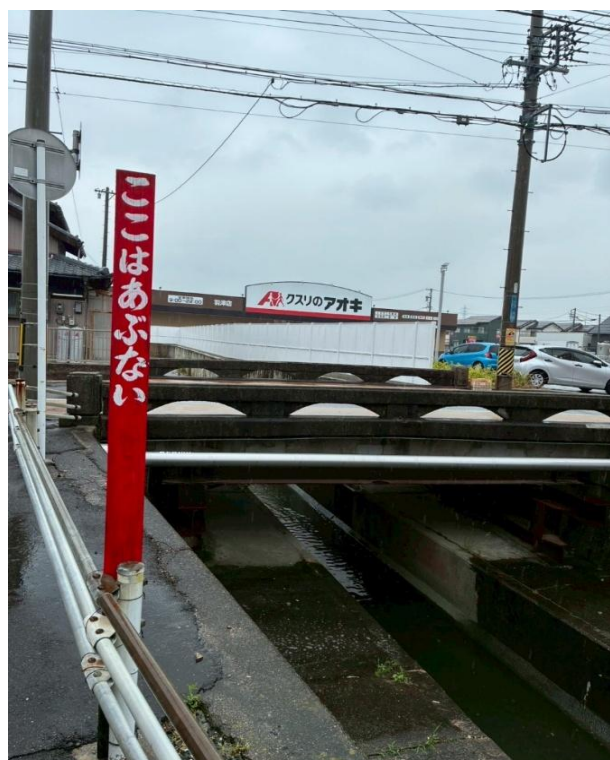
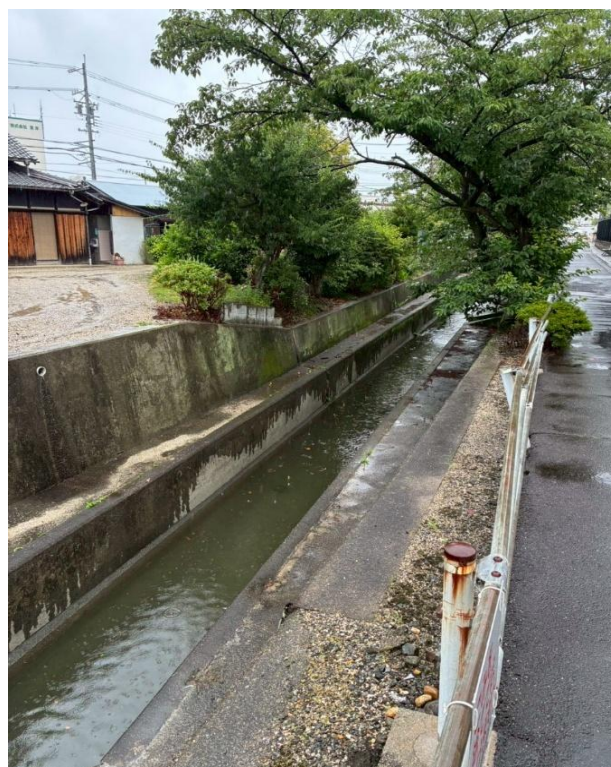
| 番号 | 地区 | 危険箇所名称 | 種別 | 危険箇所指定理由 |
|---|---|---|---|---|
| ⑨ | 羽津第3 | 堀切川 | 河川 | 橋梁から水路への転落 |

例年どおり

排水路に架かる橋梁の欄干が低いいため、転落の危険性あり。

水路沿いは侵入防止対策のガードパイプと「ここはあぶない」の赤立札が存置している。

水路沿いの道路は道幅が狭く水路の水深も深いため、引き続き警戒が必要な箇所である。

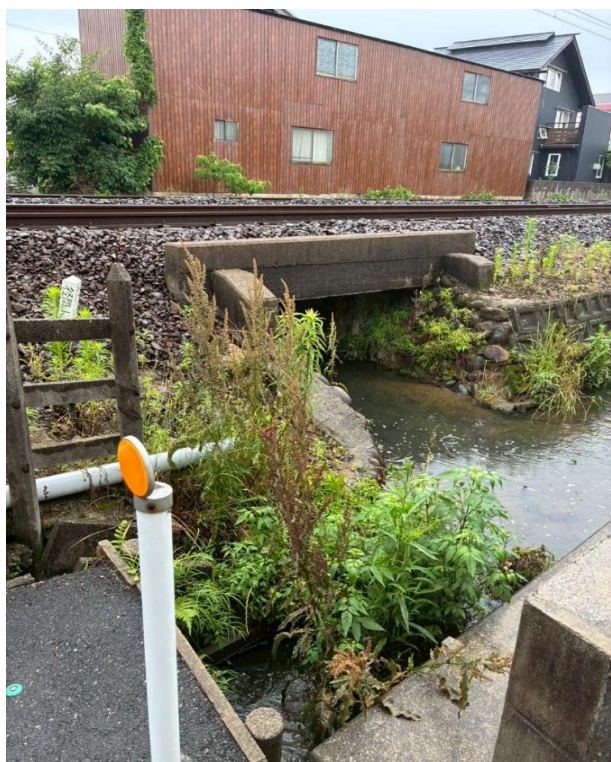
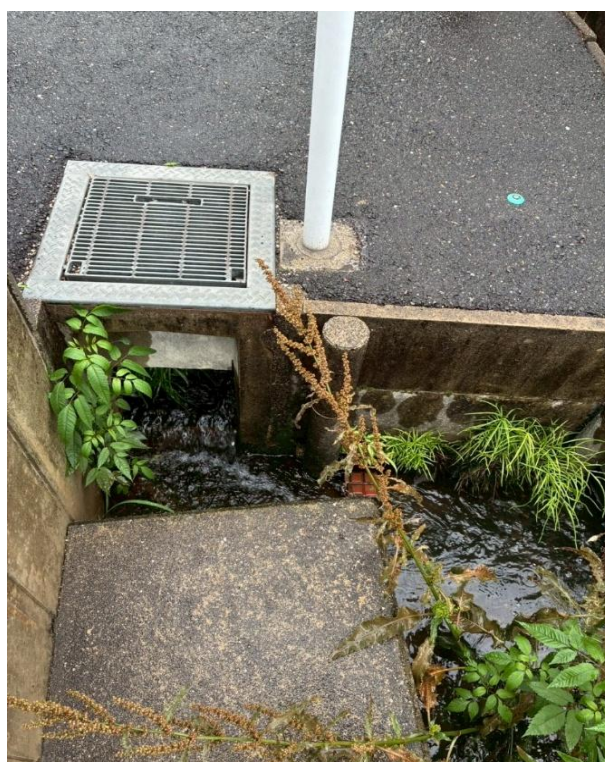
| 番号 | 地区 | 危険箇所名称 | 種別 | 危険箇所指定理由 |
|---|---|---|---|---|
| ⑩ | 羽津中 | 近鉄線路西側 用水路 | 線路<br>水路 | 線路への侵入が可能 |

例年どおり。道路端から近鉄線路への侵入可能な状況であり非常に危険。  
水路手前に自動車・自転車用のデリネータが1本あるのみであり、  
危険を知らせる注意喚起の看板はないため、侵入防止対策にはなっていない。  
引き続き警戒が必要な箇所である。
