# 危険箇所点検結果報告書

令和8年 6月13日（土）実施

羽津小学校PTA安全部

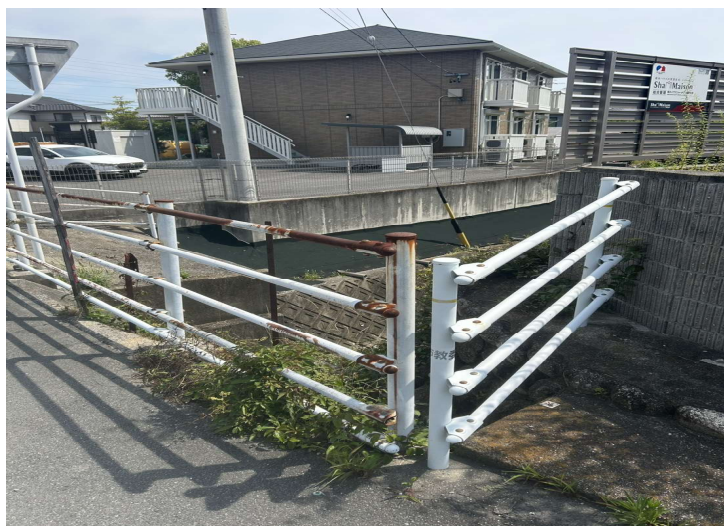
| 番号 | 地区 | 危険箇所名称 | 種別 | 危険箇所指定理由 |
|---|---|---|---|---|
| ① | 大宮 | 旧法徳製陶 北東側 | 水路 | 溝が深い |

令和6年度点検時にはあった不法投棄禁止の警告看板がなくなっている  
注意を促す「ここはあぶない」の赤立札がなくなっている。  
ガードレールの錆つきは昨年度と同様  
侵入防止対策はなされているものの、引き続き警戒が必要な箇所である。

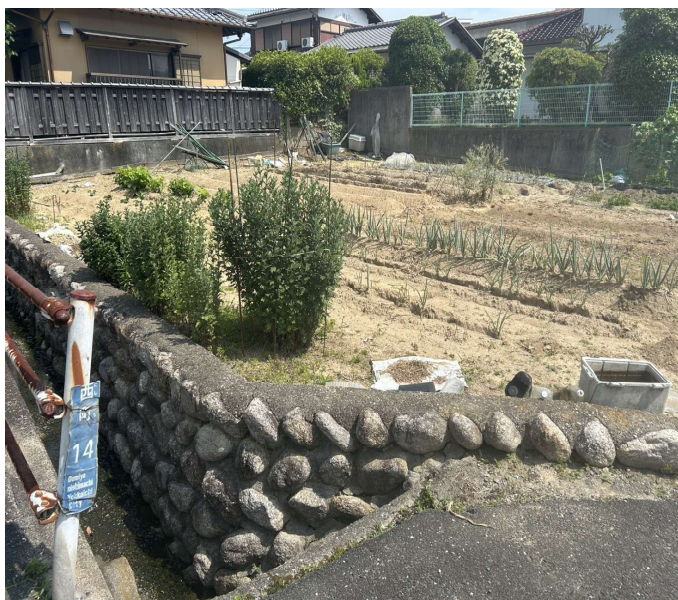
| 番号 | 町名 | 危険箇所名称 | 種別 | 危険箇所指定理由 |
|---|---|---|---|---|
| ② | 大宮西 | 旧法徳製陶 北側 | 側溝 | 溝が深く、転落防止対策等なし |

例年どおり。側溝東側には転落防止のガードレール等は未設置のままである。  
 街区表示の看板が破損している（令和３年度に破損を確認後から変化なし）  
 溝は深いが幅は狭いため、局地的な大雨の時には増水し溢れる可能性がある。  
 引き続き警戒が必要な箇所である。

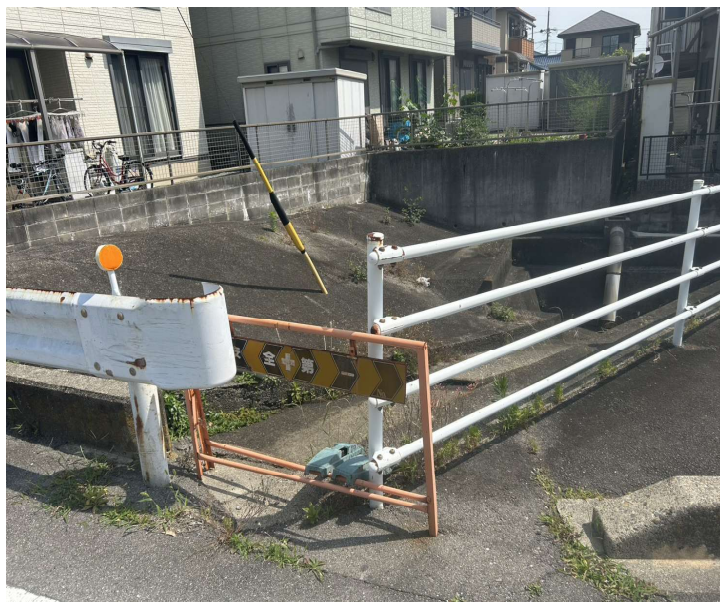
| 番号 | 地区 | 危険箇所名称 | 種別 | 危険箇所指定理由 |
|---|---|---|---|---|
| ③ | 大宮西 | 三角公園 北側 | 水路 | 水深が非常に深く、急勾配。 |

例年どおり

排水路の幅が広くて深だけでなく急勾配のため、児童が落ちると登ってこれない可能性がある。  
侵入防止対策はなされているものの、バリケードによる仮設箇所もあるため、引き続き警戒が必要な箇所である。

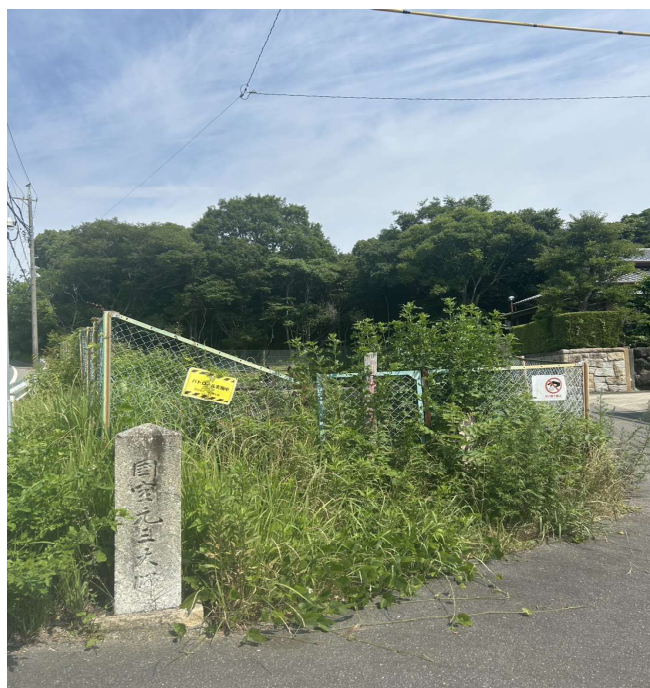
| 番号 | 地区 | 危険箇所名称 | 種別 | 危険箇所指定理由 |
|---|---|---|---|---|
| ④ | 緑丘 | 垂坂山入口付近 防火水槽 | 防火水槽 | 水深が深い |

例年どおり。除草作業が必要。  
 水槽周辺は侵入防止対策としてフェンスが設置されているが、  
 フェンス周辺に雑草が繁茂しており、危険の注意喚起看板が見つからない。  
 垂坂山へ向かう道は人通りが少ない。注意喚起看板は老朽化し外れている。

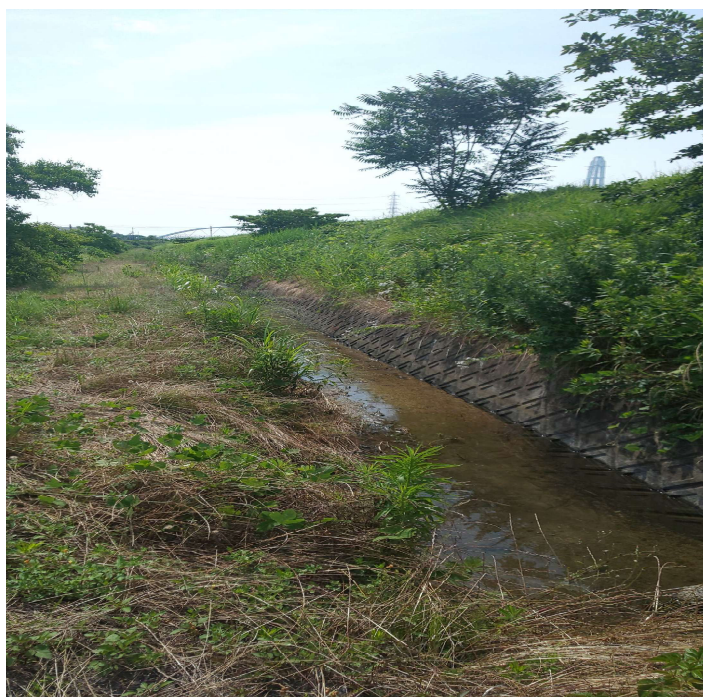
| 番号 | 地区 | 危険箇所名称 | 種別 | 危険箇所指定理由 |
|---|---|---|---|---|
| ⑤ | 富士 | 海蔵川左岸 川裏水路 | 排水路 | 水深が深い |

侵入防止用のキングポストが倒壊していたが、撤去されていた。  
フェンスやガードレールで侵入防止対策は施されているが、雑草が繁茂し見えづらい。  
水深が深く、東側は侵入防止策もないため、引き続き警戒が必要な箇所である。

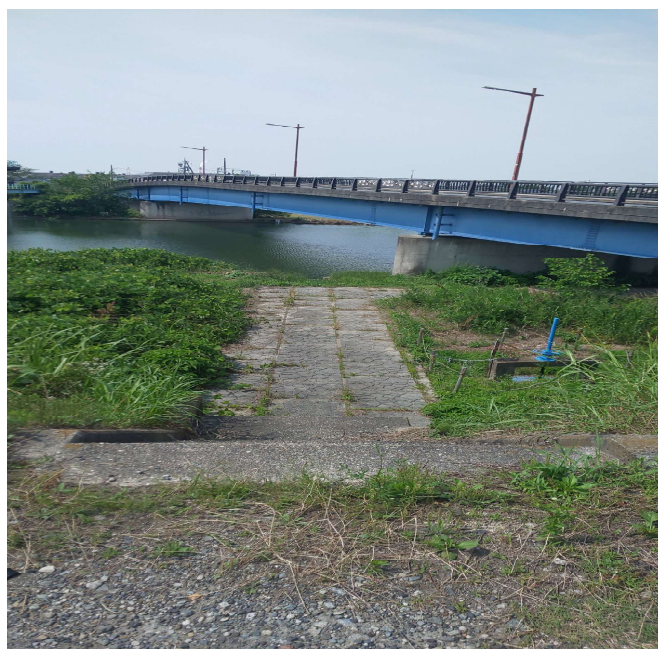
| 番号 | 地区 | 危険箇所名称 | 種別 | 危険箇所指定理由 |
|---|---|---|---|---|
| ⑥ | 富士 | 海蔵川左岸 河川敷 | 河川敷・樋門 | 水難事故 |

川表階段護岸のため手すりなし、水面に降りやすく上流側も含めて水面利用が可能だが、水難事故に対して注意喚起するものは何もないため、引き続き警戒が必要な箇所である。樋門川表ゲートには木杭トラロープで侵入防止対策はあるが、施設管理者は不明。樋門には、羽津小学校PTAが平成30年に設置した注意喚起看板が存置している。

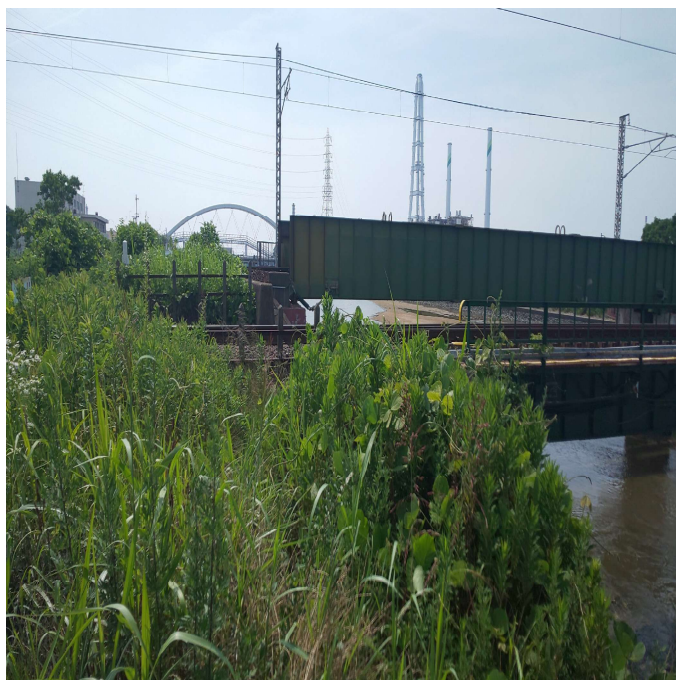
| 番号 | 地区 | 危険箇所名称 | 種別 | 危険箇所指定理由 |
|---|---|---|---|---|
| ⑦ | 富士 | 海蔵川左岸 JR線路付近 | 法面<br>線路 | 急勾配な法面<br>線路への侵入が可能 |

JR線路への侵入防止対策がなく、堤防天端から侵入可能な状況であり極めて危険。  
堤防天端とJR線路との間に雑草が繁茂しており境目がわからない。  
波返しとJR橋梁の間から滑落した場合、急斜面のため大人でも登ってくるのは困難。  
引き続き警戒が必要な箇所である。

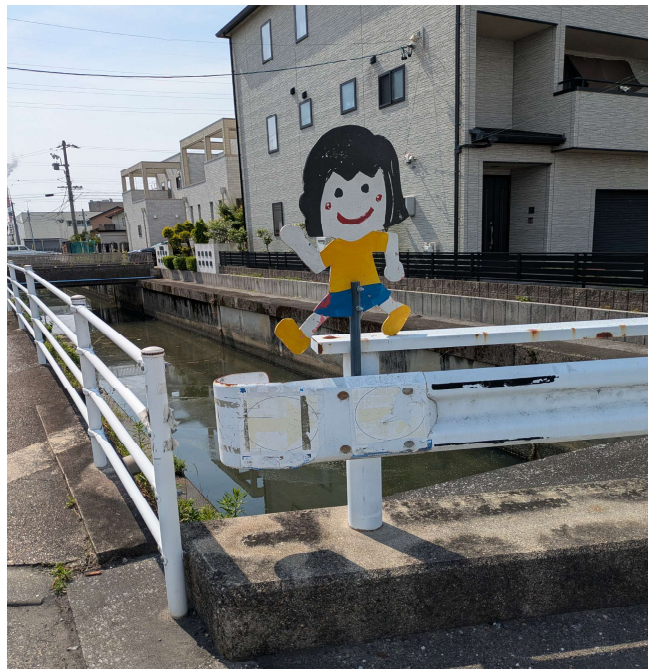
| 番号 | 地区 | 危険箇所名称 | 種別 | 危険箇所指定理由 |
|---|---|---|---|---|
| ⑧ | 富士 | T字路 | 歩道 | 歩道が狭く交通量多い |

破損していた東側の飛び出しが復旧されている。  
 西側の飛び出し君は無いまま。その他、例年どおり。  
 東西は国道1号線と国道23号線を結ぶ道路であり、南北は国道1号線渋滞時の  
 抜け道でもあることから、依然として交通量が多いため引き続き警戒が必要な箇所である。

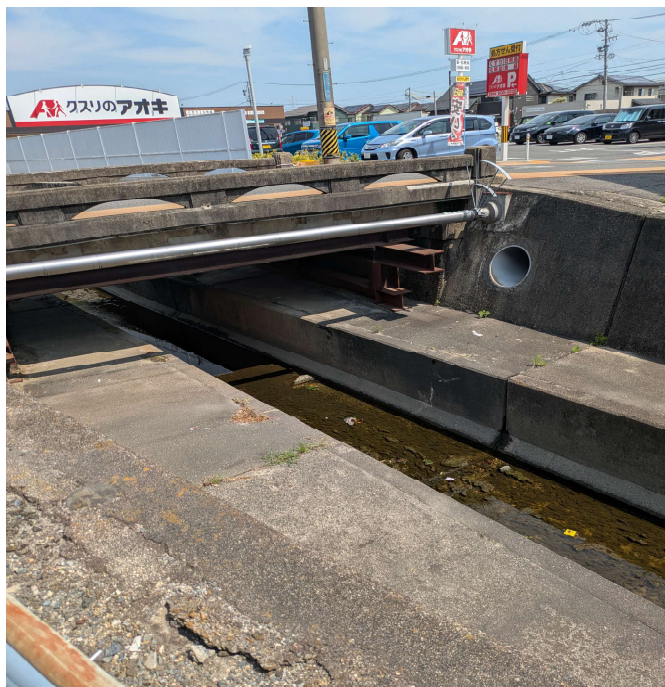
| 番号 | 地区 | 危険箇所名称 | 種別 | 危険箇所指定理由 |
|---|---|---|---|---|
| ⑨ | 羽津第3 | 堀切川 | 河川 | 橋梁から水路への転落 |

例年どおり

排水路に架かる橋梁の欄干が低いため、転落の危険性あり。

水路沿いは侵入防止対策のガードパイプと「ここはあぶない」の赤立札が存置している。

水路沿いの道路は道幅が狭く水路の水深も深いため、引き続き警戒が必要な箇所である。

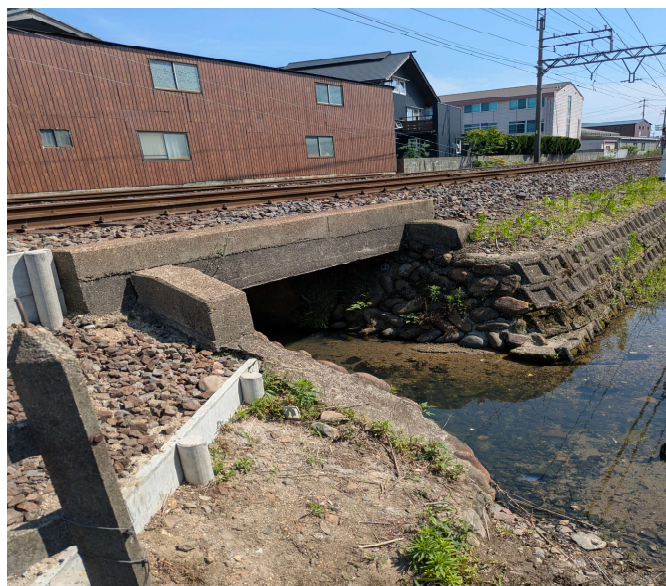
| 番号 | 地区 | 危険箇所名称 | 種別 | 危険箇所指定理由 |
|---|---|---|---|---|
| ⑩ | 羽津中 | 近鉄線路西側 用水路 | 線路<br>水路 | 線路への侵入が可能 |

例年どおり。道路端から近鉄線路への侵入可能な状況であり非常に危険。  
水路手前に自動車・自転車用のデリネータが1本あるのみであり、  
危険を知らせる注意喚起の看板はないため、侵入防止対策にはなっていない。  
引き続き警戒が必要な箇所である。
